工場・倉庫の雨漏り防水対策のすすめ

雨漏りの防水塗装対策の進め方

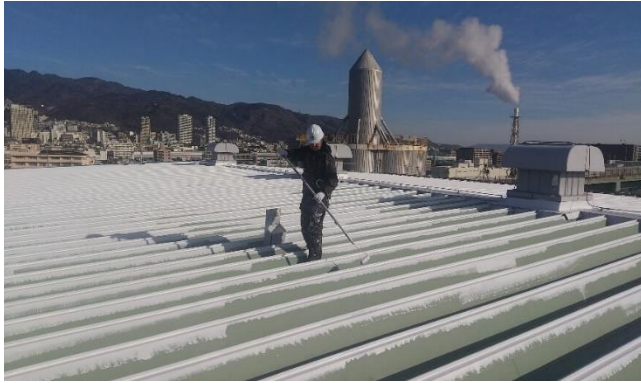
▲ 下塗りのようす

次に、下地処理が行われます。ひび割れや劣化部分の補修を行い、防水塗装がしっかりと密着するように準備します。

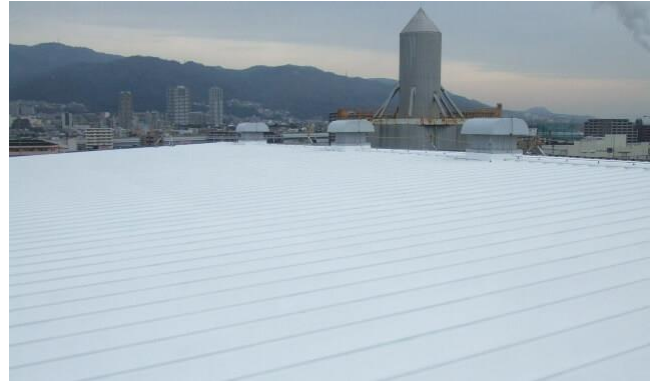
▲ 防水塗料の塗布完了

防水塗装の寿命は、使用する材料や施工方法によって異なります。一般的には、10年から15年が目安です。
