## 工場・倉庫の定期メンテナンスのすすめ

# 工場・倉庫の床補修の方法について

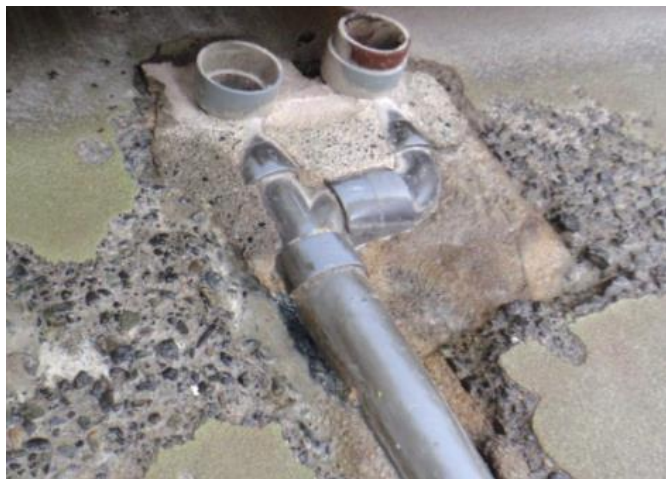
コンクリートが  
クラック・欠損している

工場の床には、摩耗、重い機械の圧力、水や化学薬品の影響などが加わり、ひび割れや穴ができることがあります。

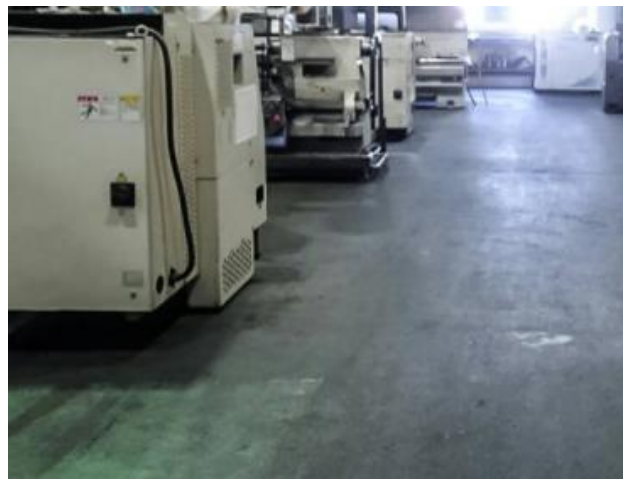
床の油汚れがひどくて  
塗装できない

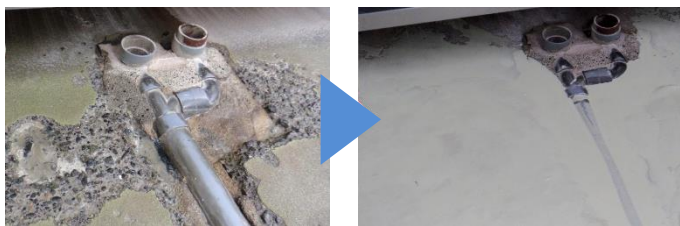
深いクラックが入ったコンクリートでも  
浸透して密着！凹凸もなく平坦に！

深いクラックや大きく開いた穴でも、**深部まで浸透して密着し補強**できました。ハンマーで叩いても割れない強度になりました。  
乾燥時間：約3時間

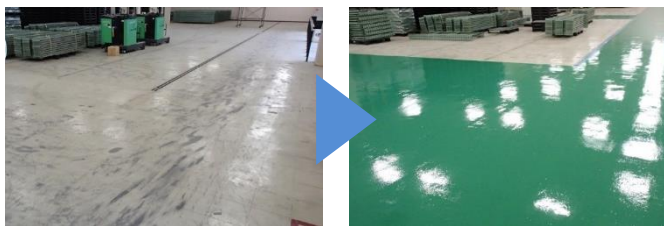
油が浸透したコンクリート床でも  
下地処理程度で簡単に塗装！

簡単な下処理程度で、油が浸透したコンクリート床でも直接塗装。**強力な密着力で耐久性も上がり**、タイヤ痕も付きにくくなりました。珪砂を入れて防滑効果も重ねました。
